Der besondere Fall

Verschluckter Kronenblock führte zum Tod

Eine demente Patientin mit einer ausgeprägten Dysphagie schluckte im Pflegeheim ihre Prothese herunter. Dadurch kam es zu einer relevanten Schädigung der Speiseröhre. Die Patientin verstarb tags darauf.

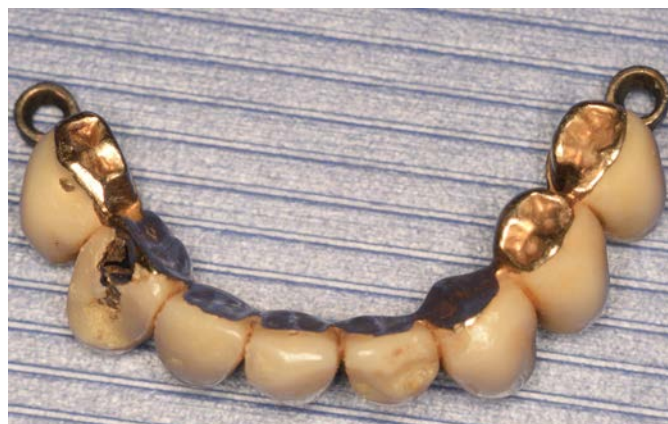
Abbildung 1: Kronenblock 35 nach 44 – Okklusalanzeige

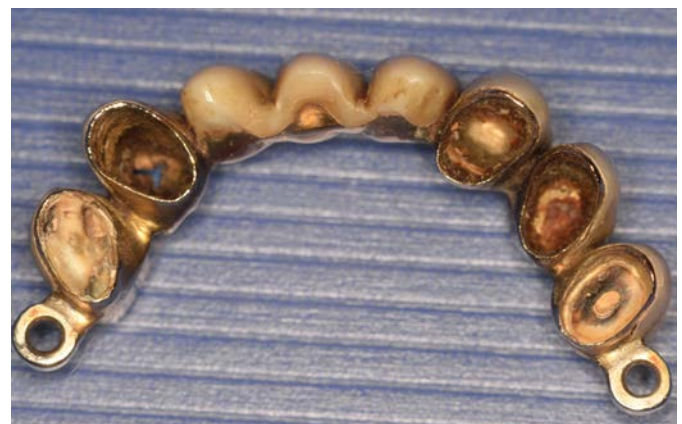
Abbildung 2: Innenansicht

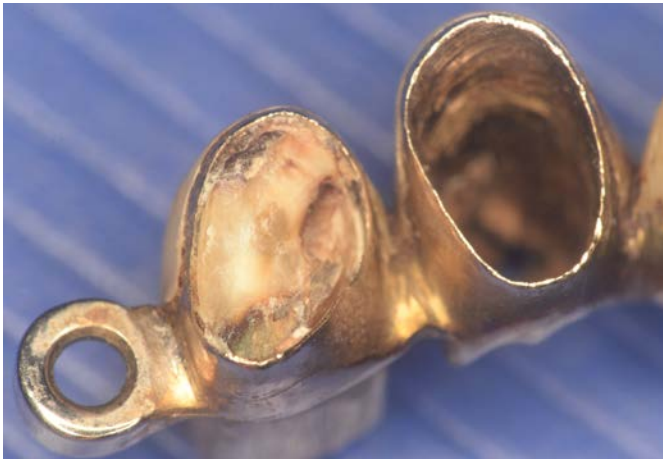
Neben einer Kachexie lag bei der Patientin seit Langem eine ausgeprägte Dysphagie (Schluckstörung) vor, so dass die Nahrungsaufnahme nur assistiert und in flüssiger Form möglich war. Die Patientin war mit einem Kronenblock (34 nach 45) versorgt, der aufgrund von Zahnfrakturen eine nur noch sehr schwache Retention auf den verbliebenen Pfeilerzähnen haben konnte. Dieser Kronenblock löste sich offensichtlich von den Pfeilerzähnen und wurde von der Patientin verschluckt.

Abbildung 3: Kronen 43 und 44: Beachte Zahnfraktur 44!

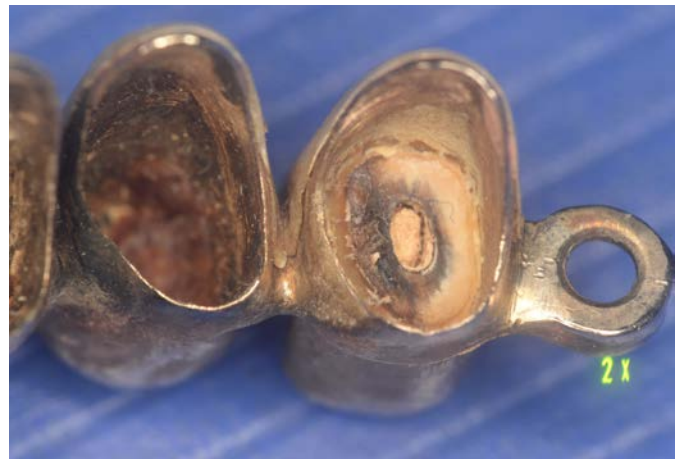
Abbildung 4: Kronen 35 und 34: Beachte Zahnfraktur 35!
